全口重度磨耗患者牙合重建前后基牙及其支持组织的应力分析

邓雅

综合科，空军军医大学口腔医院，西安 710000

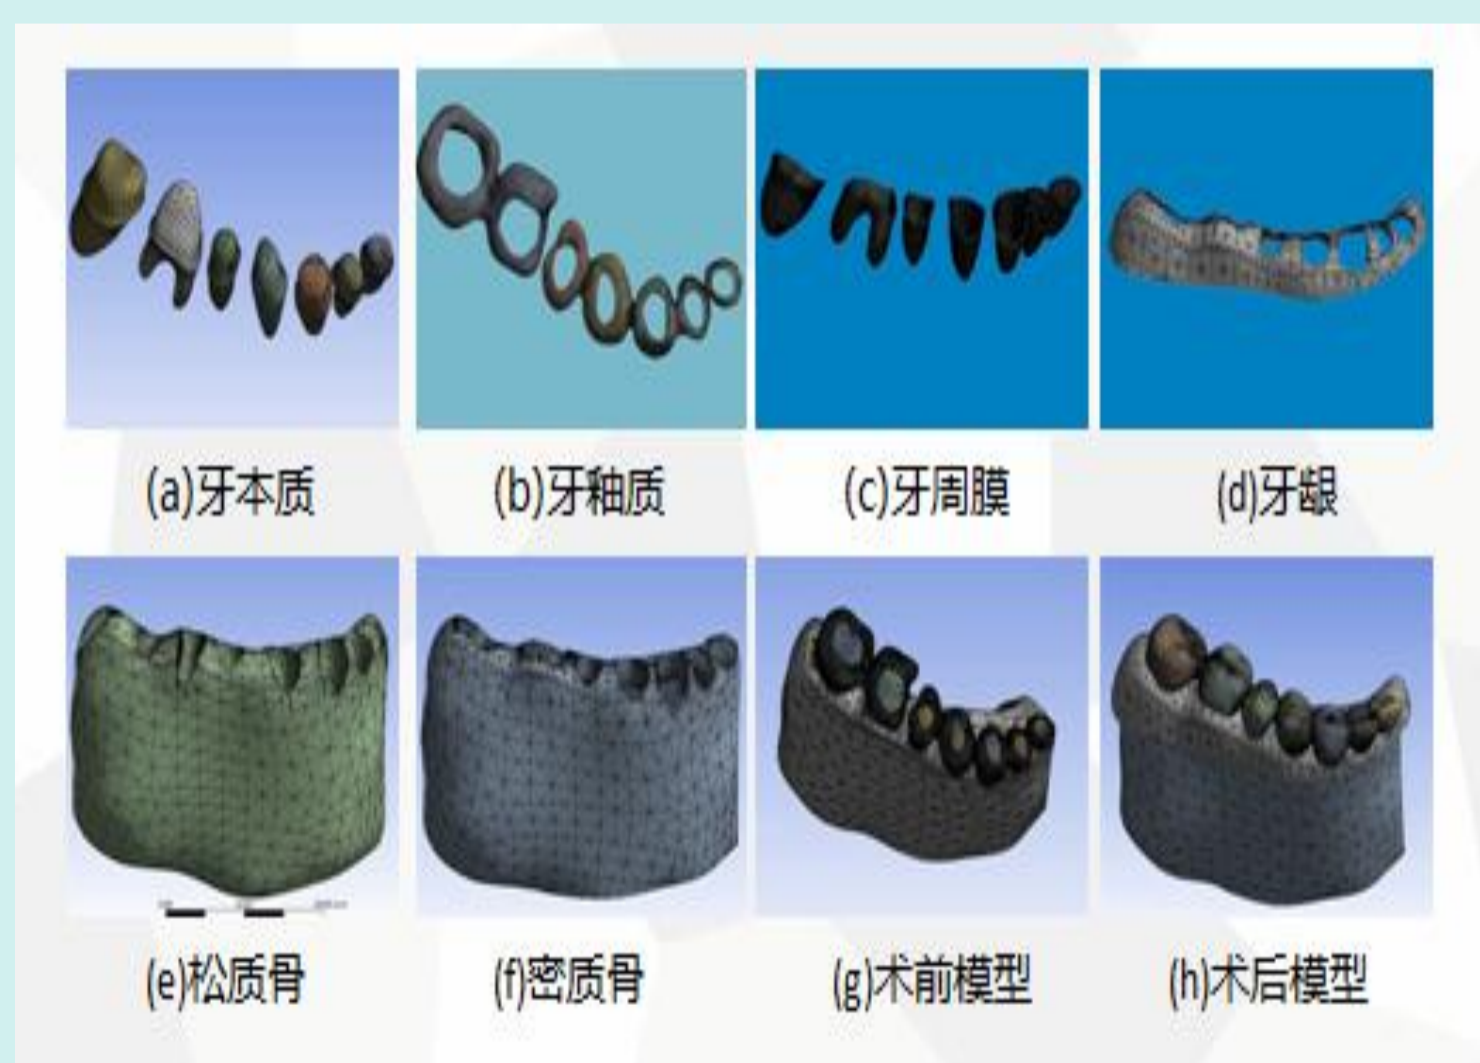
图1 殆重建前后下颌骨的三维有限元模型

方法：建立殆重建前后下颌骨的三维有限元模型（图1）；正中咬合工况下加载，分析牙合重建前后患者基牙及支持组织的应力变化（图2）。
